Universidade do Vale do Paraíba  
Faculdade de Engenharias, Arquitetura e Urbanismo  
Curso de Engenharia Ambiental e Sanitária

ANÁLISE DAS SOLUÇÕES ADOTADAS PARA O CONTROLE DOS PROCESSOS  
EROSIVOS NA PRAIA MASSAGUAÇU, CARAGUATATUBA – SP.

São José dos Campos, SP  
Dezembro/2014

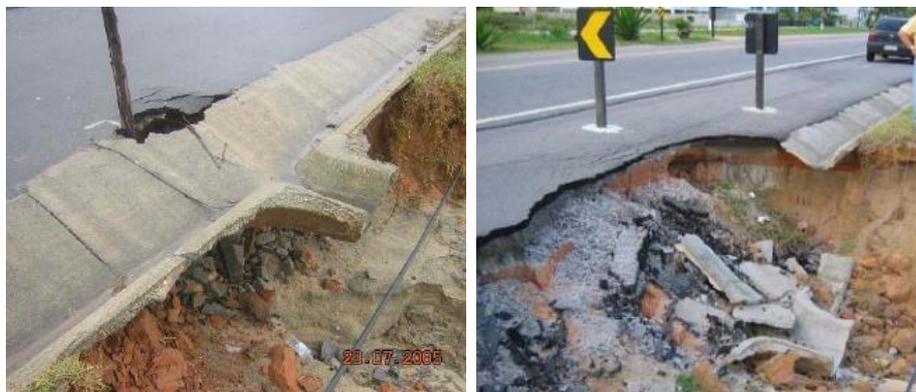
Neste local há uma instabilidade de talude do aterro, devido às erosões causadas pelas ressacas do mar e agravada pelas saídas da drenagem superficial da rodovia (Figura 04). O trecho afetado tem cerca de 450 metros de extensão ao longo do acostamento da rodovia e apresenta uma cota de 5 metros acima do nível do mar (zero IBGE).

Figura 04 - Erosão no acostamento da rodovia SP-55 [9]

Na área II, o projeto de proteção e contenção da erosão na rodovia, foi feito inicialmente em 2005, na época orçada em R\$ 1,3 milhão. Essa obra de contenção é formada por construções longitudinais aderentes formados por estruturas verticais de contenção, ou paredões. Nesse caso, foi executado um muro de pedra argamassada com extensão total de 500 m, com cota de topo igual ao da rodovia (Figura 10), obras de acesso à praia dos usuários, obras de drenagem superficial e calçamento junto à praia. Mas no início do mês de junho de 2006 houve uma forte ressaca do mar e a obra de contenção que estava em andamento, sofreu solapamento e parte do muro já construído foi carregado para dentro do mar. Na época, para manter a integridade da pista e a segurança dos usuários, foram tomadas medidas emergenciais como a colocação de sacos de areia e a interdição do acostamento (Figura 11) [9].

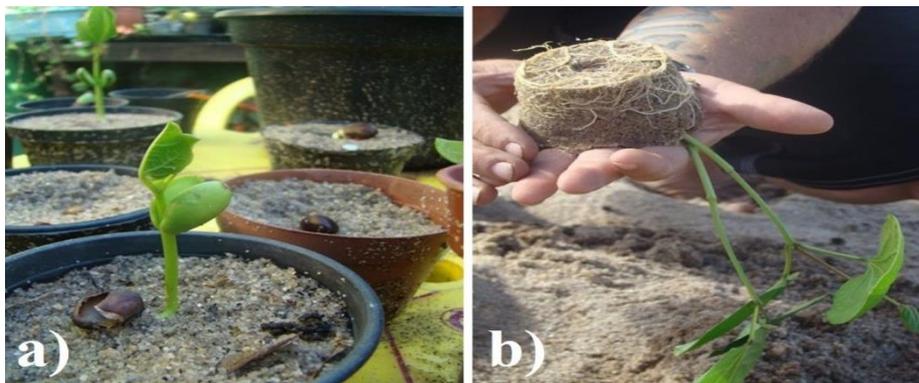
Após 45 dias de desenvolvimento, as mudas alcançaram o tamanho ideal para o transplante entre 2 e 4 folhas (Figura 07) e foram transferidas para a área delimitada na praia para início da recuperação. A delimitação inicial foi de 100 m<sup>2</sup> e a areia foi preparada com mistura de terra e adubo orgânico, conforme mostrado na Figura 08. Atualmente o local possui aproximadamente 598 m<sup>2</sup> de área útil.

Figura 07- a) e b) Desenvolvimento das sementes e mudas (Acervo pessoal Shananda, 2010).

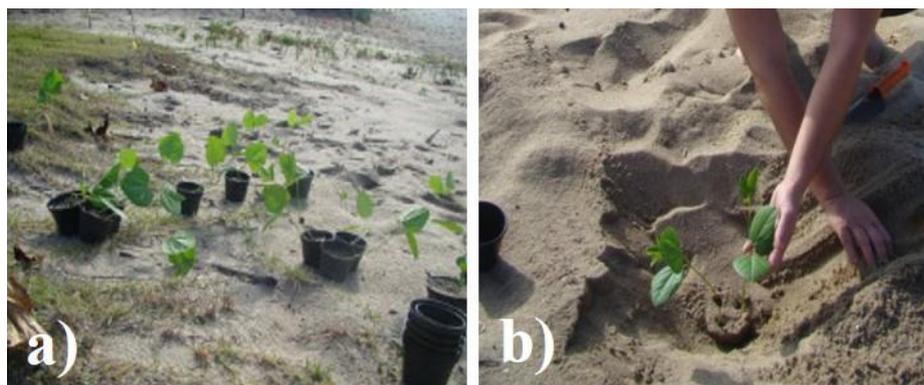
Figura 08- a) e b) Transplante das mudas para a praia Massaguaçu (Acervo pessoal Shananda, 2010).

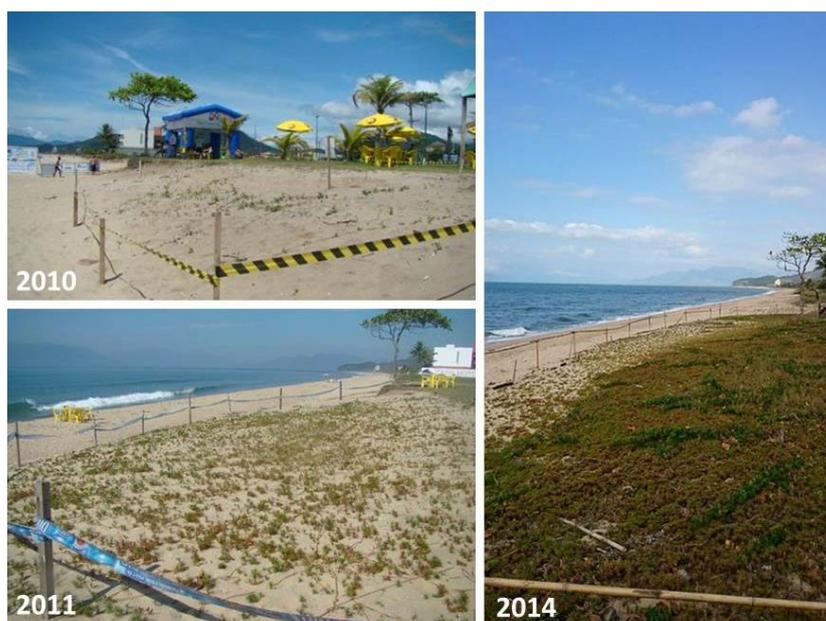
Durante os anos seguintes do início do projeto, foram replantadas aproximadamente mais 200 mudas, tendo atualmente cerca de 12 espécies diferentes, algumas reintroduzidas através da fauna que voltou a frequentar o ambiente de restinga. De acordo com a mentora responsável pela execução do projeto, Shananda, nas ressacas ocorridas posteriormente ao plantio (anos de 2012, 2013 e em março de 2014), não houve impactos negativos significantes causados pelas forças das ondas, como em anos anteriores. O que indica a importância de se preservar e recuperar esta vegetação de raízes profundas que seguram os grãos de areia e evitam a erosão da área (Figura 09). A retirada da grama também se faz necessária, pois a vegetação de restinga não consegue se desenvolver quando há competição com espécie gramínea.

Figura 09- Área de recuperação da restinga (Acervo pessoal Shananda).

Analisando as soluções adotadas para mitigar a degradação ambiental da área de estudo, verifica-se que: na área I, apesar da Shananda não ter se respaldado de conhecimento técnico, a reintrodução da restinga tem se mostrado uma eficiente barreira física contra o avanço das marés, auxiliando na proteção do equilíbrio dos processos de perda e deposição de areias provocados pelas ressacas, além de ser eficaz quanto à estabilização dessa faixa de areia, na qual havia um banco natural que foi erodido anteriormente ao plantio.

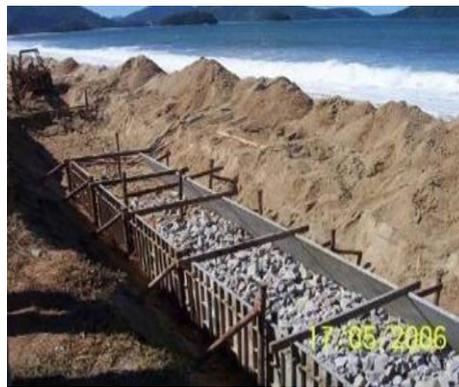
Figura 10 - Construção de um muro de contenção em 2006 [9].

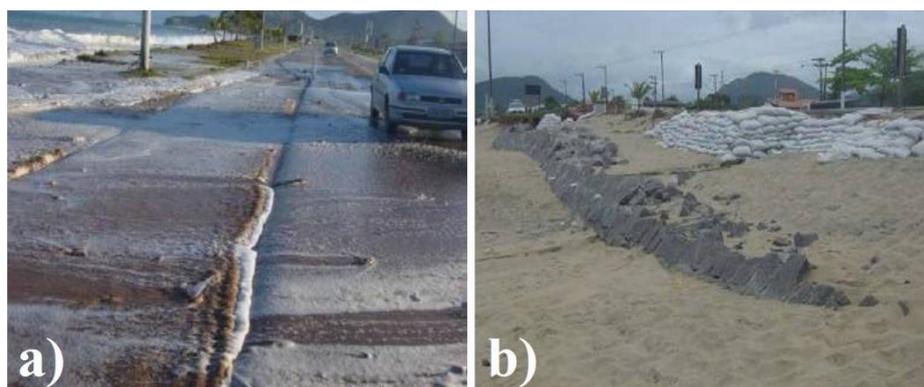
Figura 11 - a) Solapamento na Rodovia e b) Medida de contenção da erosão com sacos de propileno [9].

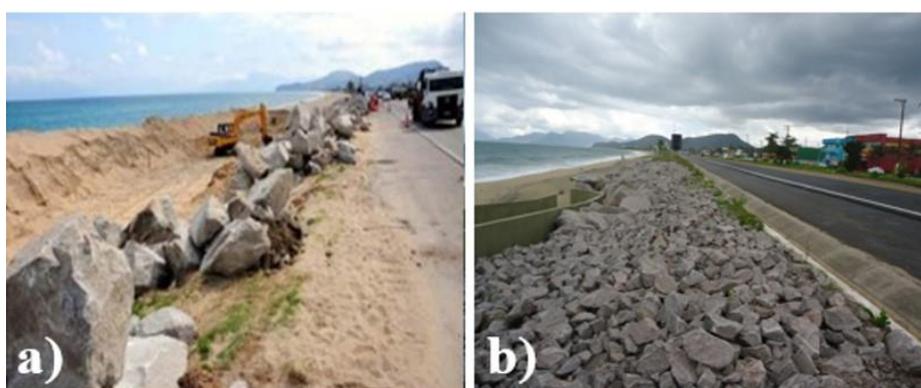
Figura 12 - a) Obra de correção e b) Situação atual do local da obra.

Até o momento a solução adotada na área II tem se mostrado eficaz, as obras longitudinais aderentes são amplamente utilizadas em todo o mundo. O uso do enrocamento, torna a estrutura mais flexível, possibilita a resistência à ação de tempestades e ondas mais severas e diminui os efeitos da refletividade. O projeto estrutural da obra executada na área II não foi avaliado totalmente no presente trabalho e deve ser acompanhado por mais tempo para a comprovação da sua eficiência, pois há relatos de moradores da região que já houve rolamento das pedras do enrocamento para dentro do mar em situações de ressacas.

Em 2012 foi realizada a correção da erosão provocada pelo mar, mais precisamente no barranco que dá acesso à pista, e colocado o chamado enrocamento de pedra - estruturas construídas para recuperação de áreas degradadas, constituídas de pedras de mão arrumada, matacões ou por pedras jogadas, sem emprego de aglomerante, que podem ser utilizados na construção de contenções, diques e dissipadores de energia, recuperação de erosões e proteção de taludes e de obras de arte especiais - para evitar o avanço do mar e conseqüentemente o possível desabamento do acostamento da rodovia, e uma passarela para passagem dos banhistas (Figura 12). O investimento total previsto da obra foi de aproximados R\$ 3 milhões [14].

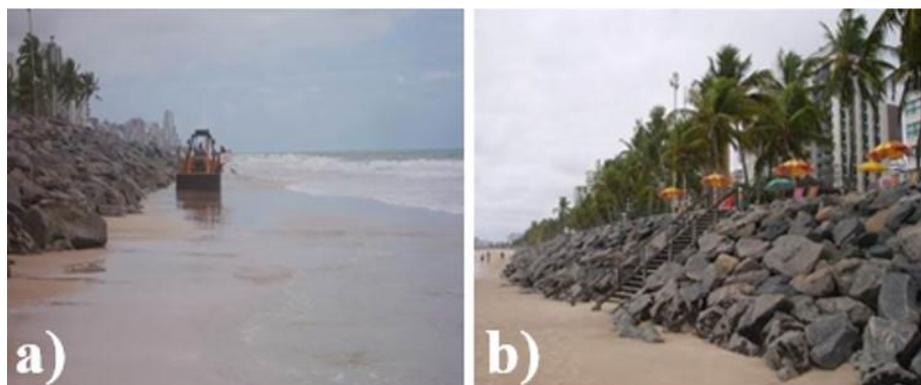
Figura 13- a) e b) Obra de enrocamento de pedras na Praia Boa Vista (Acervo pessoal Marco Lyra, 2012).

Na área III, não se tem observado, desde então, nenhuma mudança, ou mesmo indício, que represente a recomposição dos perfis de praia e aponte para a recuperação do ambiente praiial. Por conseguinte, ainda que essa estrutura tenha proporcionado com êxito a estabilização da linha no trecho atingido pelo processo de erosão, deve-se salientar que ela não eliminou a necessidade de uma nova intervenção com a finalidade de recuperar esse segmento litorâneo [12]. Esta análise aplica-se a praia Massaguaçu na área II.

Na praia de Boa Viagem desde 1996 foram implantadas obras de estrutura de enrocamento aderente e em 2010 foram ampliadas, que proporcionam a preservação de aproximadamente 2,5 km da área de costa urbanizada [12].
