Universidade do Vale do Paraíba  
Faculdade de Engenharias, Arquitetura e Urbanismo  
Curso de Engenharia Ambiental e Sanitária

ANÁLISE DAS SOLUÇÕES ADOTADAS PARA O CONTROLE DOS PROCESSOS  
EROSIVOS NA PRAIA MASSAGUAÇU, CARAGUATATUBA – SP.

São José dos Campos, SP  
Dezembro/2014

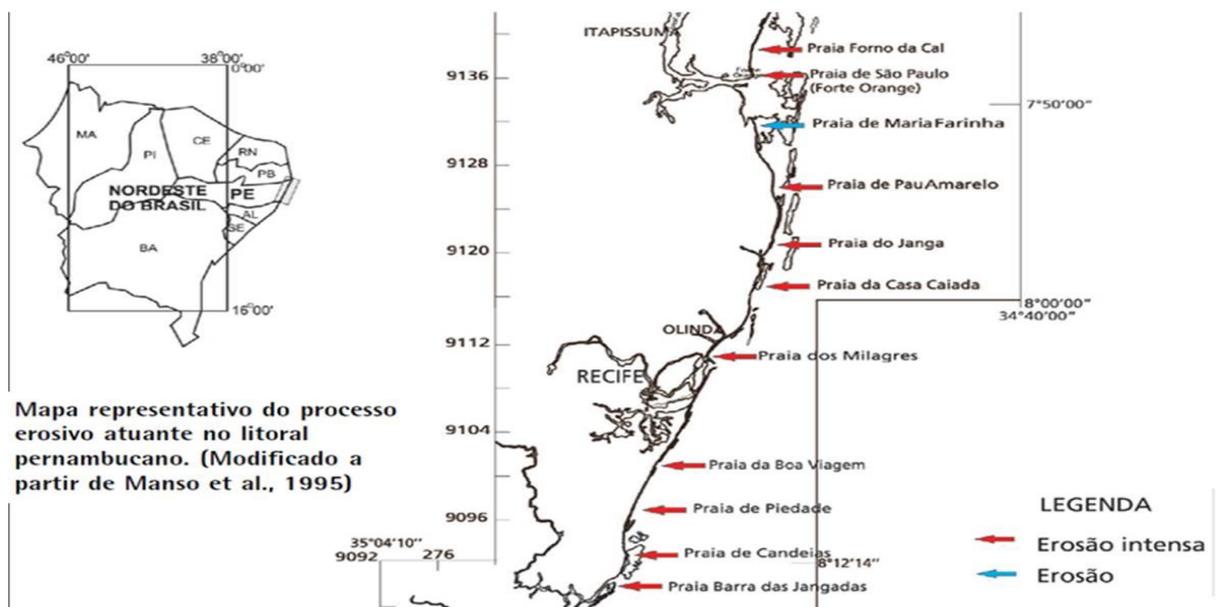
A Praia de Boa Viagem (zona metropolitana do Recife) possui um alto grau de vulnerabilidade a processos erosivos, conforme mapa (Figura 06) e os indicadores (Tabela 01) apresentados pelo Ministério do Meio ambiente, através do documento Erosão e Progradação do Litoral Brasileiro.

Figura 06- Processo erosivo atuante no litoral pernambucano [13].
